Ecarts de conformité récents sur les réacteurs en exploitation : quels enseignements pour l'exploitant ?

*Dialogue technique sur le 4^{ème} réexamen périodique des réacteurs de 900 MWe
GT CLI-ANCCLI du 30 novembre 2017*

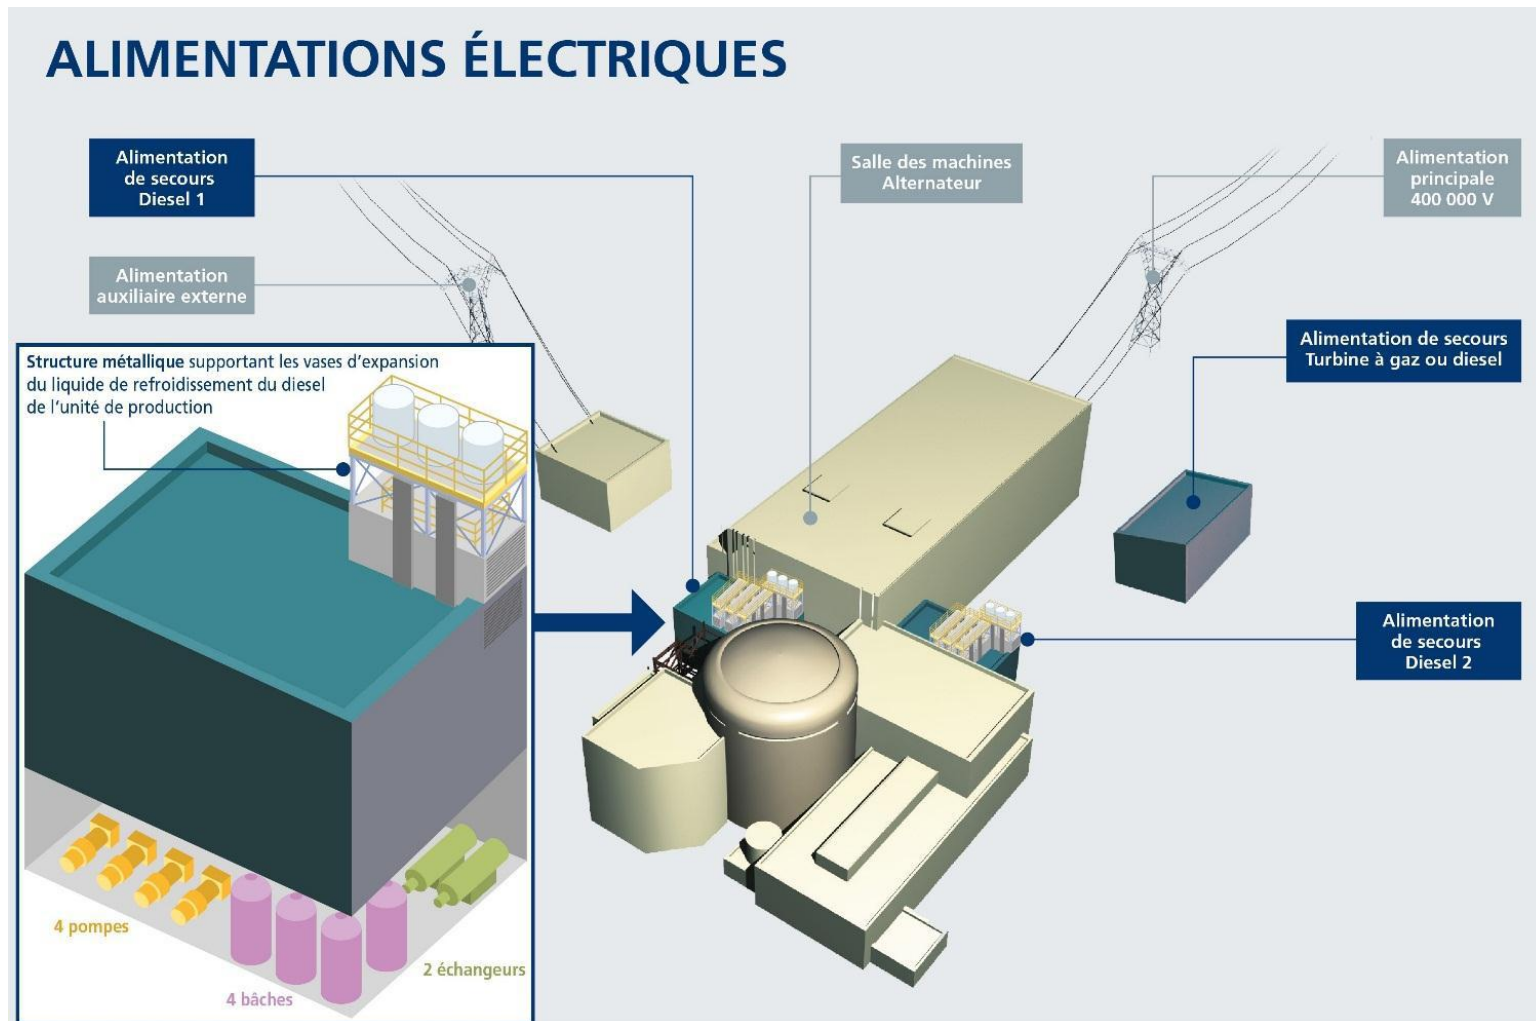
INDISPONIBILITÉ POTENTIELLE EN CAS DE SÉISME DES SOURCES ÉLECTRIQUES INTERNES

- Les contrôles réalisés sur les installations ont conduit à détecter, sur les réacteurs du palier 1300 MWe et du palier CP0 un sous-dimensionnement et/ou des défauts des ancrages assurant la fixation de matériels nécessaires au fonctionnement des diesels de secours
- En cas de séisme de référence, ces constats pourraient conduire à une non-tenue des ancrages et à la perte des matériels supportés rendant indisponible l'alimentation électrique interne du réacteur assurée par les diesels de secours

- Déclaration par EDF d'un événement significatif pour la sûreté de niveau 2 sur l'échelle INES « générique », pour l'ensemble des réacteurs des paliers 1300 MWe et CP0
- Traitement de l'écart par renforcement des ancrages, réalisé sur le palier 1300 MWe, Bugey et Fessenheim 1, en cours de finalisation sur Fessenheim 2.

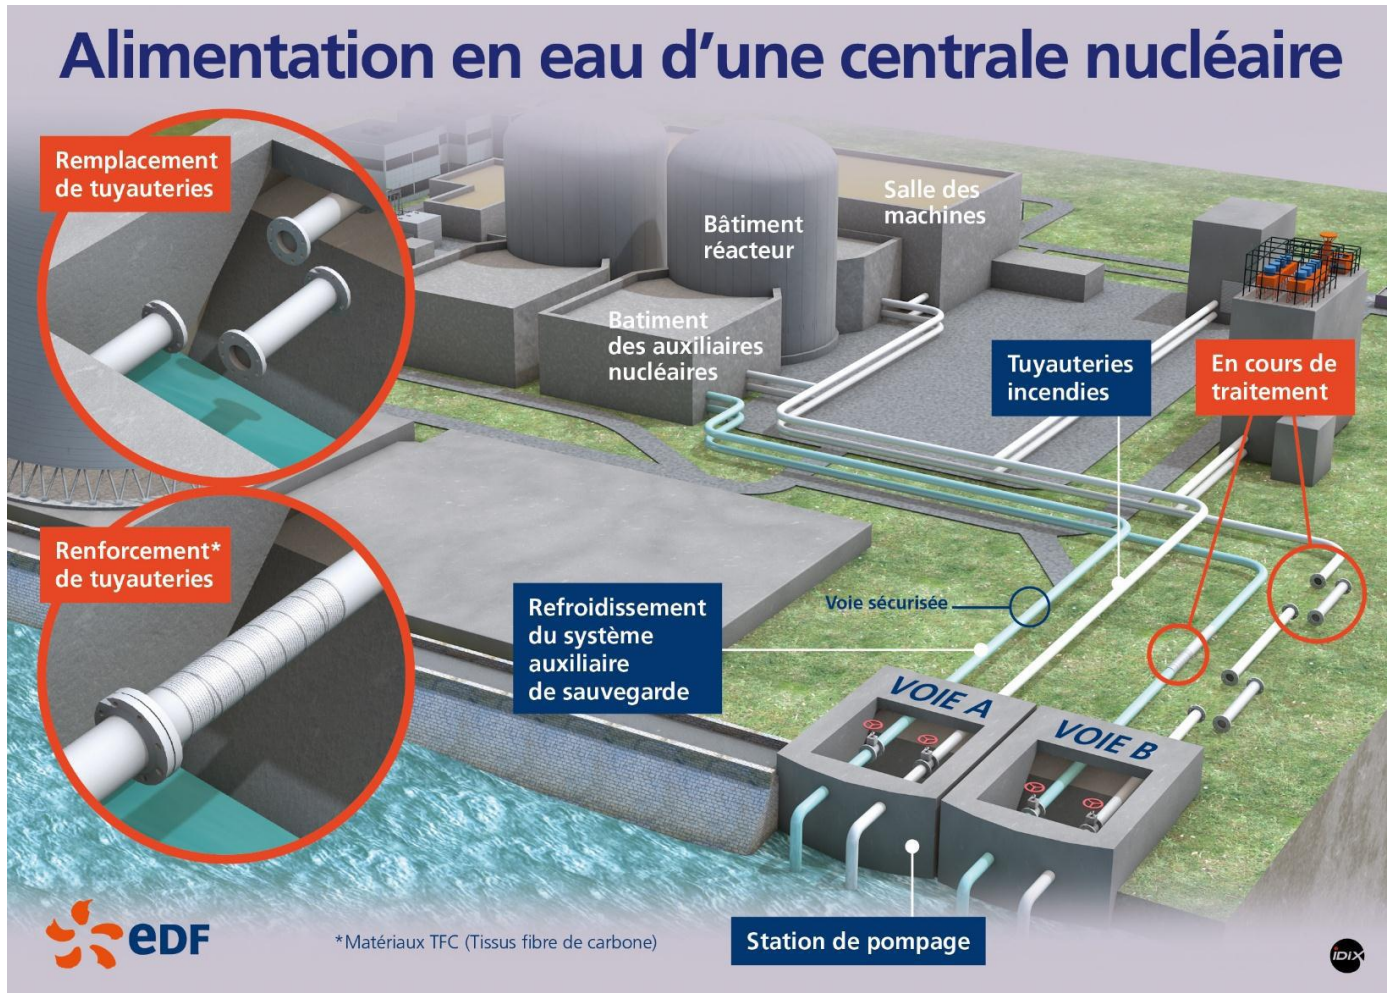
RISQUE DE NON TENUE EN CAS DE SEISME DE TUYAUTERIES DE PROTECTION INCENDIE ET DE FILTRATION DANS LA STATION DE POMPAGE

- Dans le cadre du programme de maintenance des équipements, les contrôles réalisés par EDF sur certaines tuyauteries situées dans la station de pompage (circuits de filtration et d'approvisionnement en eau en cas d'incendie) ont mis en évidence des pertes d'épaisseur liées à un phénomène de corrosion.
- En cas de séisme de référence, ces constats pourraient conduire à une rupture des tuyauteries en défaut et à un risque d'inondation de la station de pompage rendant indisponible l'alimentation en eau de refroidissement du réacteur :
 - Soit de façon partielle (9 réacteurs),
 - Soit de façon complète (20 réacteurs).

- Déclaration par EDF d'un événement significatif pour la sûreté de niveau 2 sur l'échelle INES « générique », pour 20 réacteurs du Parc en exploitation
- Traitement de l'écart réalisé par remplacement ou renforcement des tuyauteries sur l'ensemble des réacteurs concernés.

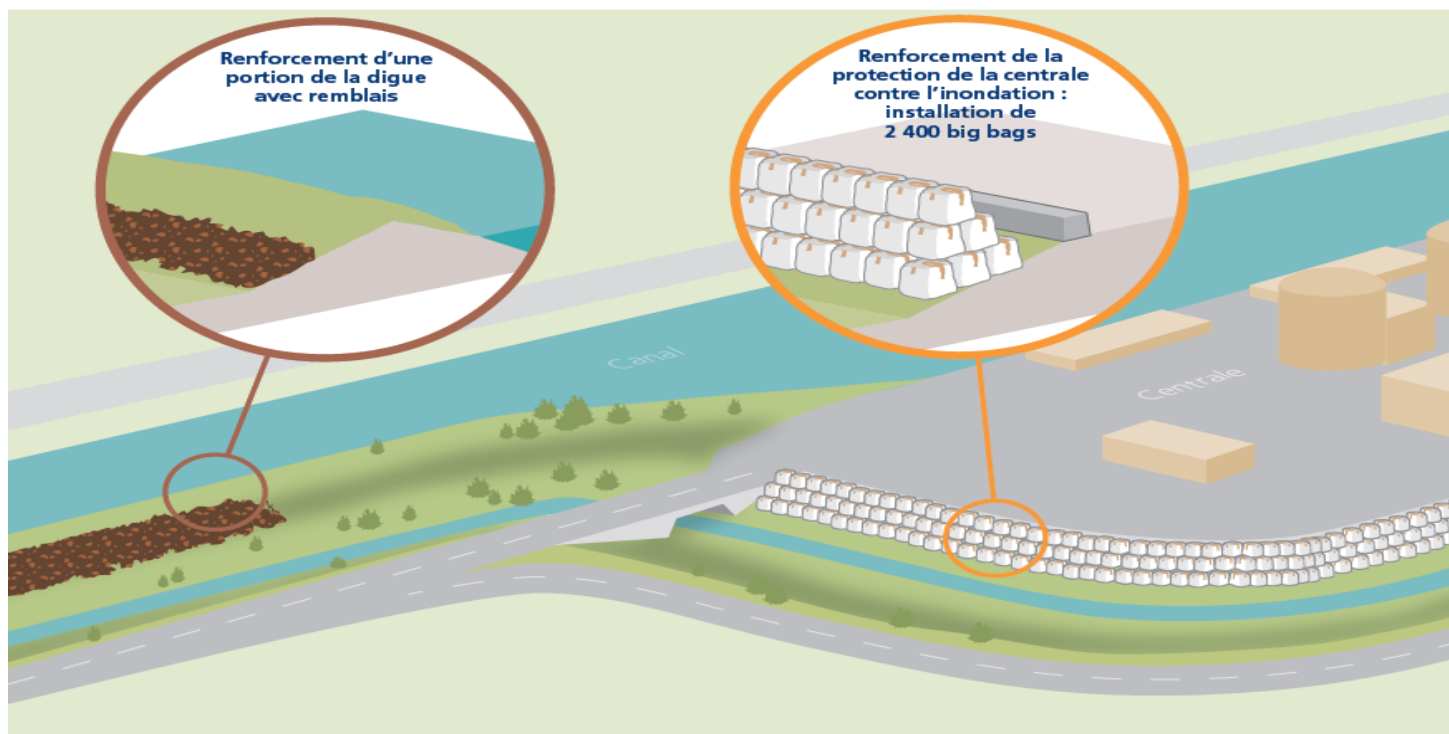
Tenue de la digue de la centrale du Tricastin en cas de séisme majoré de sécurité (SMS)*

- Les investigations géotechniques menées en 2015 et 2016 ont démontré la tenue de la digue du canal de Donzère-Mondragon, en cas de survenue d'un Séisme Maximal Historiquement Vraisemblable (SMHV), correspondant au séisme le plus fort enregistré dans la région au cours des 1000 dernières années.
- Cependant, la robustesse d'une portion de 400 m de cette digue en cas de Séisme Majoré de Sécurité (SMS), séisme d'une énergie 5 fois supérieure au SMHV, n'a pas pu être démontrée, du fait de l'identification de la présence de « lentilles sableuses » dans cette portion, située en amont du site.

- Déclaration par le CNPE de Tricastin d'un événement significatif pour la sûreté de niveau 1 de l'échelle INES.
- Traitement de l'écart par :
 - Installation immédiate d'une protection complémentaire autour de la plateforme de Tricastin
 - Réalisation des travaux de renforcement permettant de garantir la tenue de la digue à un Séisme Majoré de Sécurité
