# Traitement des écarts de conformité

*Enceinte du réacteur 5 du Bugey*

**30 novembre 2017**  
**Auteur : Olivier LOISEAU**  
**PSN-EXP/SES**  
**© IRSN**

# Zoom sur un écart de conformité : le taux de fuite de l'enceinte du réacteur 5 du Bugey

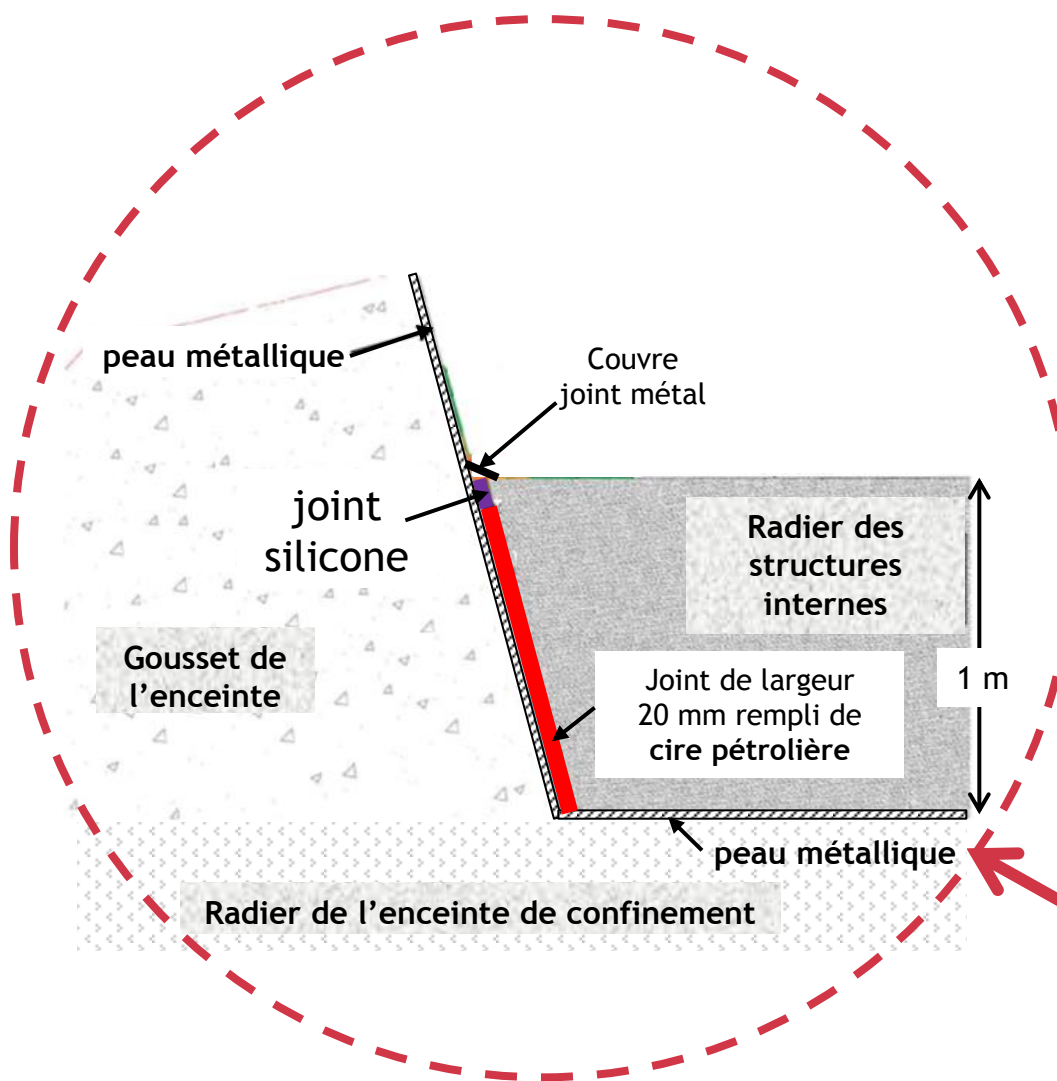
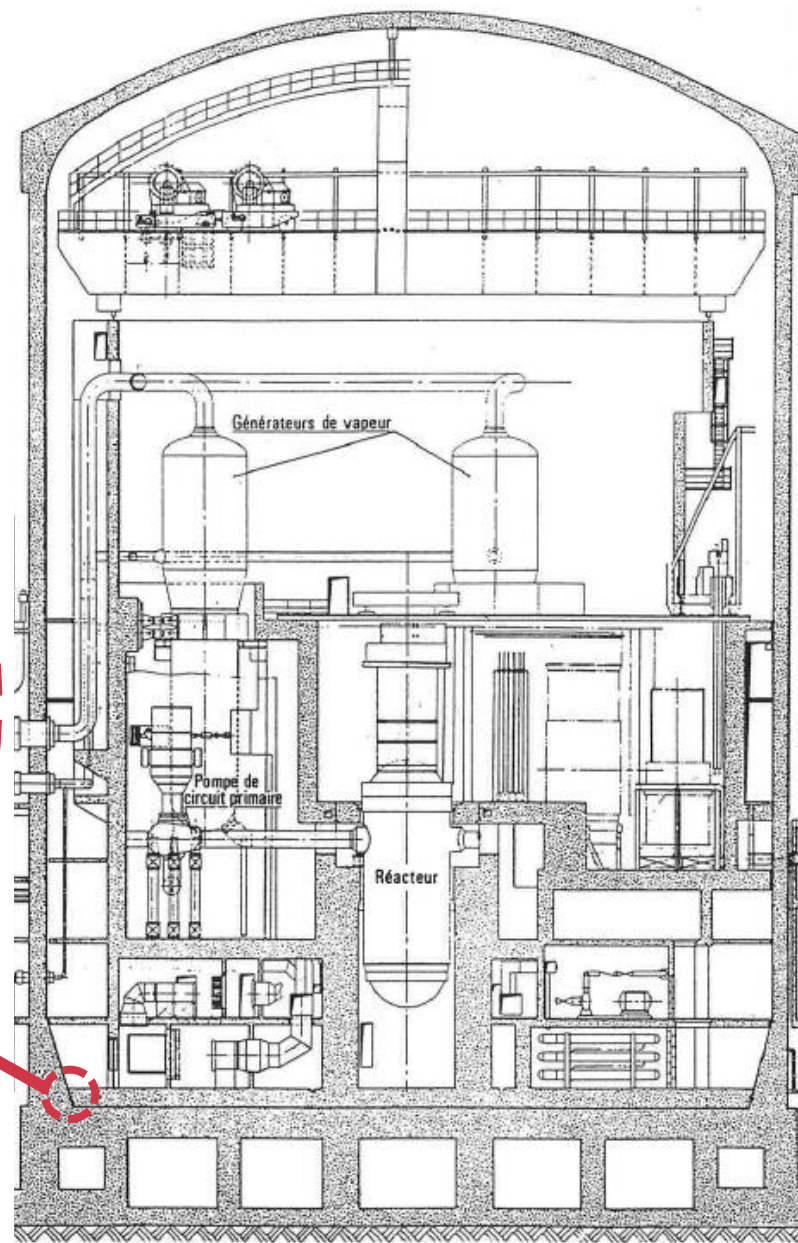
# Joint périphérique

- Fin de construction et 1ère épreuve : 1978
- Épreuves décennales : 1991, 2001, 2011
- Constat : évolution significative du taux de fuite 2001 ⇔ 2011
  - ⇒ Recherche des causes
  - ⇒ Épreuve quinquennale en 2015.
- Épreuve de 2015 : **taux de fuite hors critère**, manifestement dû à un défaut dans la peau métallique de la partie basse de l'enceinte
- 10/2015 à 03/2016 : recherche du ou des défauts menée par EDF

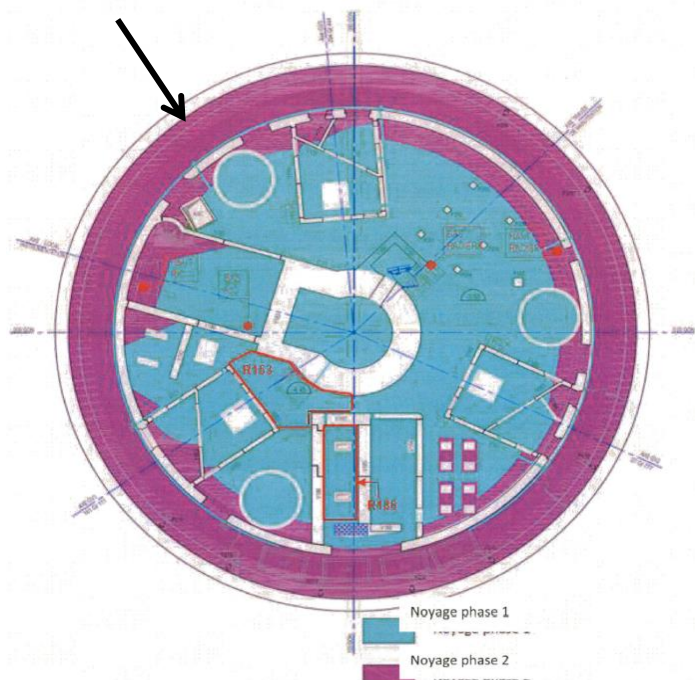
# Identification de la zone de fuite

■ Noyage en deux temps du fond (2015)  
a permis de localiser la zone de fuite

⇒ Joint périphérique

■ Malgré des investigations approfondies,  
le (ou les) défaut(s) n'a pu être  
identifié précisément

⇒ Taille du défaut recherché : qq mm<sup>2</sup>

⇒ Zone quasi-inaccessible

⇒ Difficultés de visualisation
