# Traitement des écarts de conformité

*Enceinte du réacteur 5 du Bugey*

**30 novembre 2017**  
**Auteur : Olivier LOISEAU**  
**PSN-EXP/SES**  
**© IRSN**

# Zoom sur un écart de conformité : le taux de fuite de l'enceinte du réacteur 5 du Bugey

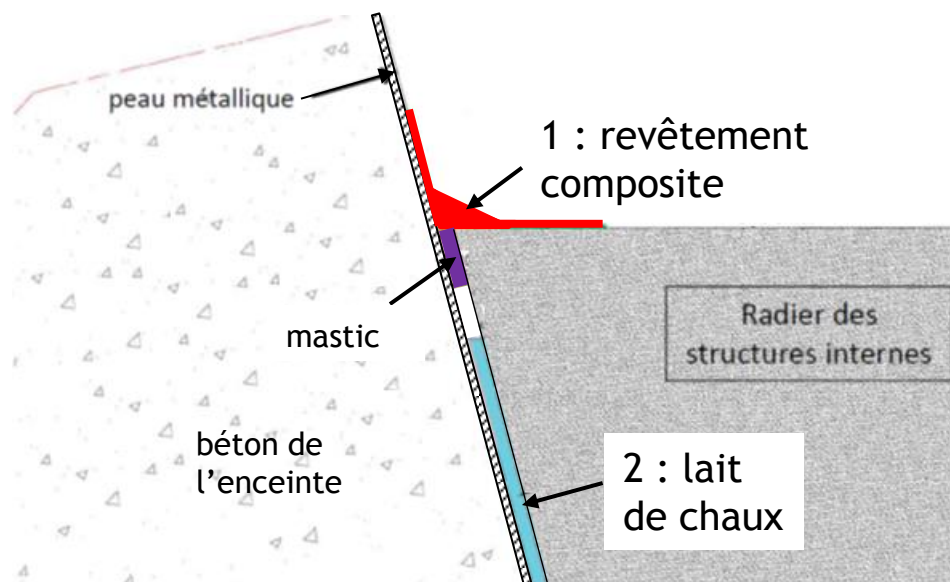
- Niveau
  - pH basique
  - Absence développement bactérien
  - Absence de traces à l'extérieur de l'enceinte
- ⇒ Critères + périodicité

■ La pérennité des différents éléments de la solution de réparation doit être vérifiée par une surveillance adaptée

- Contrôles périodiques du revêtement composite
- Inspection visuelle à chaque arrêt du réacteur
